Prot. Nr.: IB260643 - 9/1146 Gemeinde-WVA Hainzenberg -  
Inspektionsbericht / Gutachten 2025

## Inspektionsbericht

IB260643 - 9/1146 Gemeinde-WVA Hainzenberg -  
Inspektionsbericht / Gutachten 2025

Antragsteller: **Gemeinde Hainzenberg**  
**Dörfel 360**  
**6278 Hainzenberg**

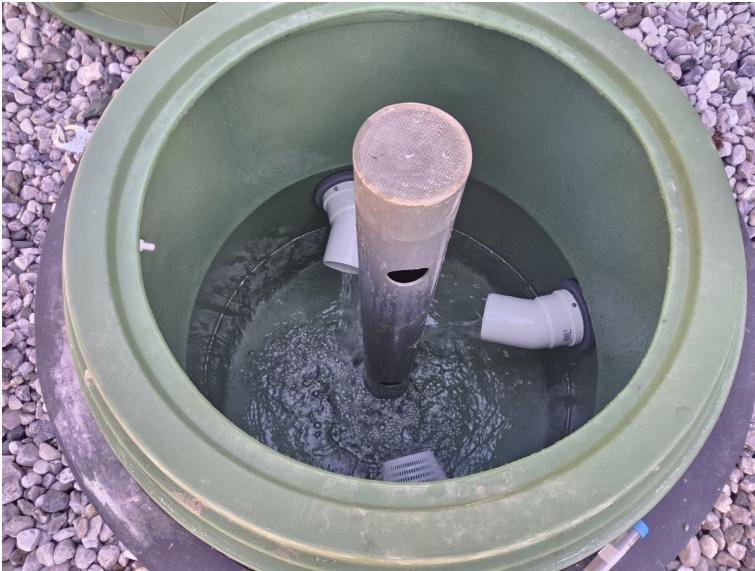
*Gerlossteinquellen 1+2 (1)*

Quellstube	Gerlossteinquellen 1+2
Inspektionsdatum	13.10.2025
Veränderungen zum letzten Ortsbefund	Neu gefasst
Sonstiges/Auffälligkeiten	Fassungsbereich Grasnarbe noch nicht wieder angewachsen, abgezäunt, frei und sauber

Anmerkung	Pipe Life Behälter sauber, mit Vorhängeschloss abgesperrt, Lage der Fassungen mit Findlingen vermarkt, Ausmündung Überlauf unterhalb mit Froschklappe gesichert, daneben mündet ein weitere Wasseraustritt frei ungesichert aus, wurde laut Aussage präventiv nicht mitgefasst
-----------	--

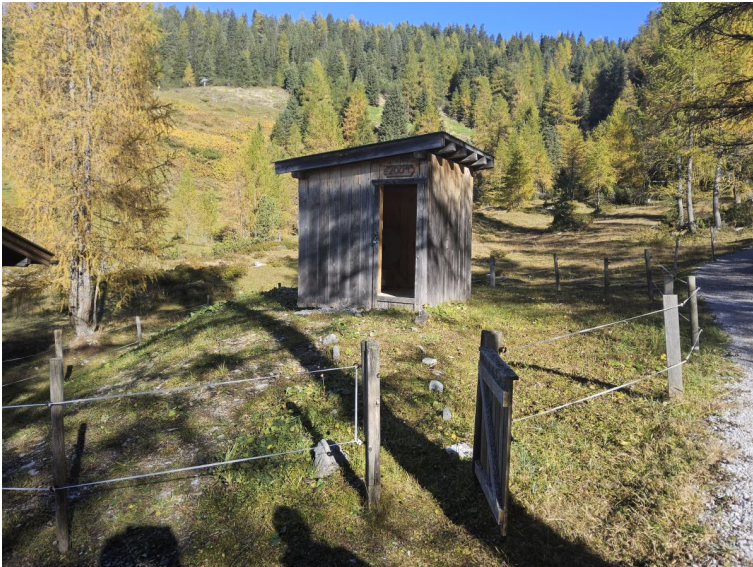
*Gerlosstein-Wildgehegequellen (1)*

Quellstube	Gerlosstein-Wildgehegequellen
Inspektionsdatum	13.10.2025
Veränderungen zum letzten Ortsbefund	Überlauf Binder eingeleitet
Sonstiges/Auffälligkeiten	Gerlosstein-Wildgehegequelle, Q3 und Q3 ausgeleitet, diesmal keine Insekten im Entnahmebecken, Überlauf Binder eingeleitet, Sandeintrag im Sandfang Binder, alle übrigen sauber vermuteter Fassungsbereich Quelle Berggasthof Getlosstein dicht mit Latschen verwachsen, Quellstube und HB Binder mangels Schlüssel nicht besichtigt Beleuchtung im Schacht nachgerüstet, Durchführung Stromleitung im Dom aber nicht abgedichtet
Anmerkung	Rundwanderweg unterhalb der Fassungen im Talkessel Quelle 1, Quelle 3 ausgeleitet, Überlauf Binder eingeleitet, Überlauf Binder seit 3 Jahren erstmalig in Verwendung Fassungen Q1 und Q2 abgezäunt, ohne Bewuchs, frei und sauber, Lage Fassung Q3 nicht ersichtlich, auf mutmasslicher Fassungsanlage Baum und Strauchwuchs, Quelle aber ausgeleitet Einhausung mit Vorhangschloss gesichert, Schachthaube mit Huber Schlüssel, sauber und dicht, Überlaufausmündung unterhalb mit Froschklappe gesichert

- > Die Durchführung der Stromleitung im Domschacht ist abzudichten

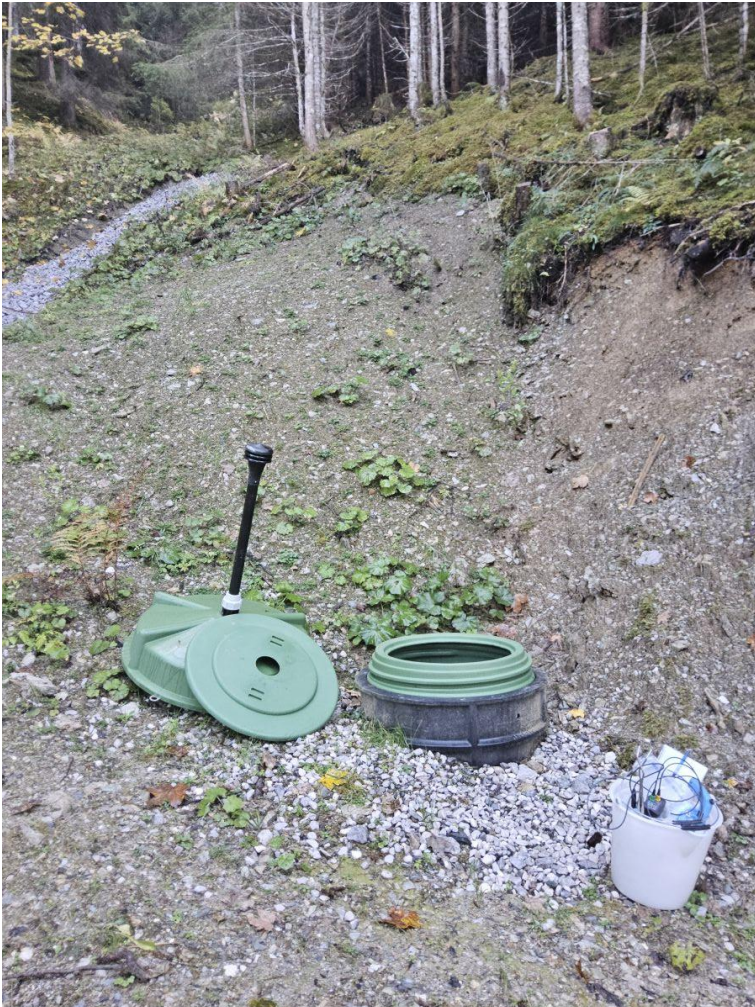
*Blaserschlaglquelle (4)*

Quellstube	Blaserschlagquelle
Inspektionsdatum	13.10.2025
Veränderungen zum letzten Ortsbefund	Neufassung

Sonstiges/Auffälligkeiten	Quelle im orog. linken Einhang zum von oben kommenden Gaben neu gefasst (2024) Fassungsbereich noch nicht wieder angewachsen, nächste Bäume ca. 7m seitlich und oberhalb Fassung in Böschung direkt 3 bis 4m oberhalb der Quellstube, nicht vermarktet oder abgezäunt, Pipe Life Schacht mit Vorhangschloss ohne Zusatzdichtung im Deckel, Drainage orog rechts., Froschklappe am Überlaufrohr
Anmerkung	Pipe Life Behälter sauber und augenscheinlich dicht, Froschklappe gängig und dicht sitzend, Quelle ausgeleitet

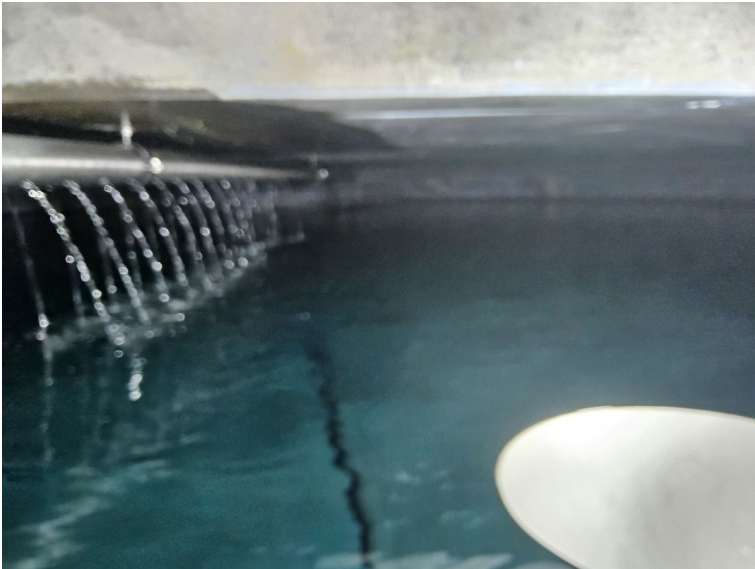
*HB Kirmerwiese (2)*  
HB Kirmerwiese

Behälter und Speicherbauwerk	HB Kirmerwiese
Inspektionsdatum	13.10.2025
Veränderungen zum letzten Ortsbefund	Keine Veränderungen zum letzten Ortsbefund erhoben
Sonstiges/Auffälligkeiten	Ganz wenig Kondenswasserbildung an der Decke der Wasserkammern direkt oberhalb des Verdüsungsröhrs. Düngung und Beweidung direkt auf der Behälterdecke, nur Absturzsicherung, keine Abzäunung zur Wiese hin.
Anmerkung	Wasserkammern sauber, minimaler Sandeintrag, Schacht sauber und trocken, Türabschluss dicht und versperrt
